Pompes à main communautaires

Recherche et évaluation en Asie

IDRC-204f

Rédacteurs : Donald Sharp et Michael Graham

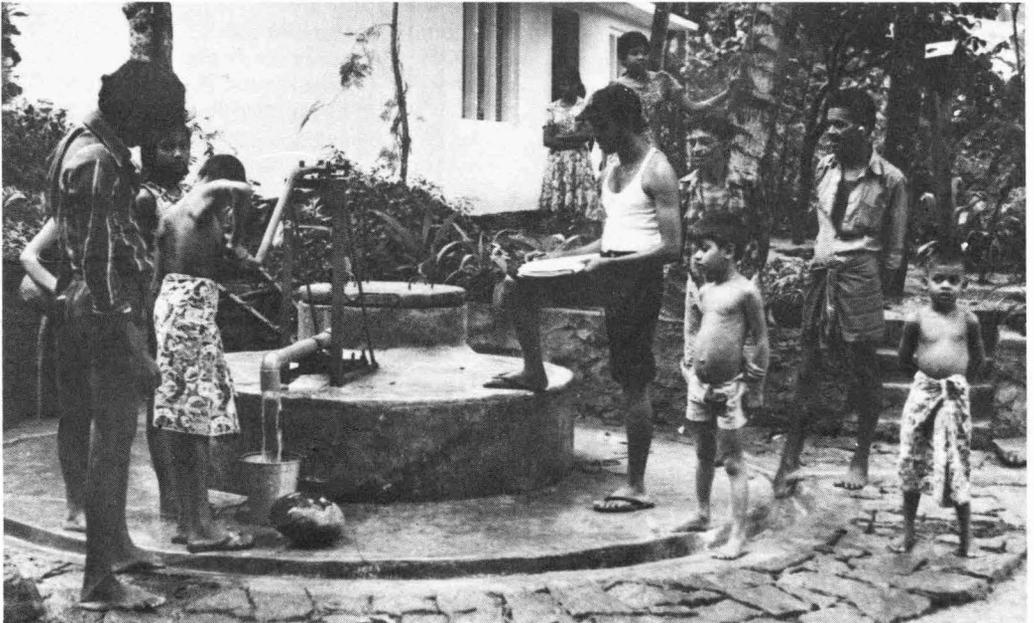
Fig. 1. Vue d'un puits muni d'une rigole et d'une couche de pierres pour faciliter le drainage.

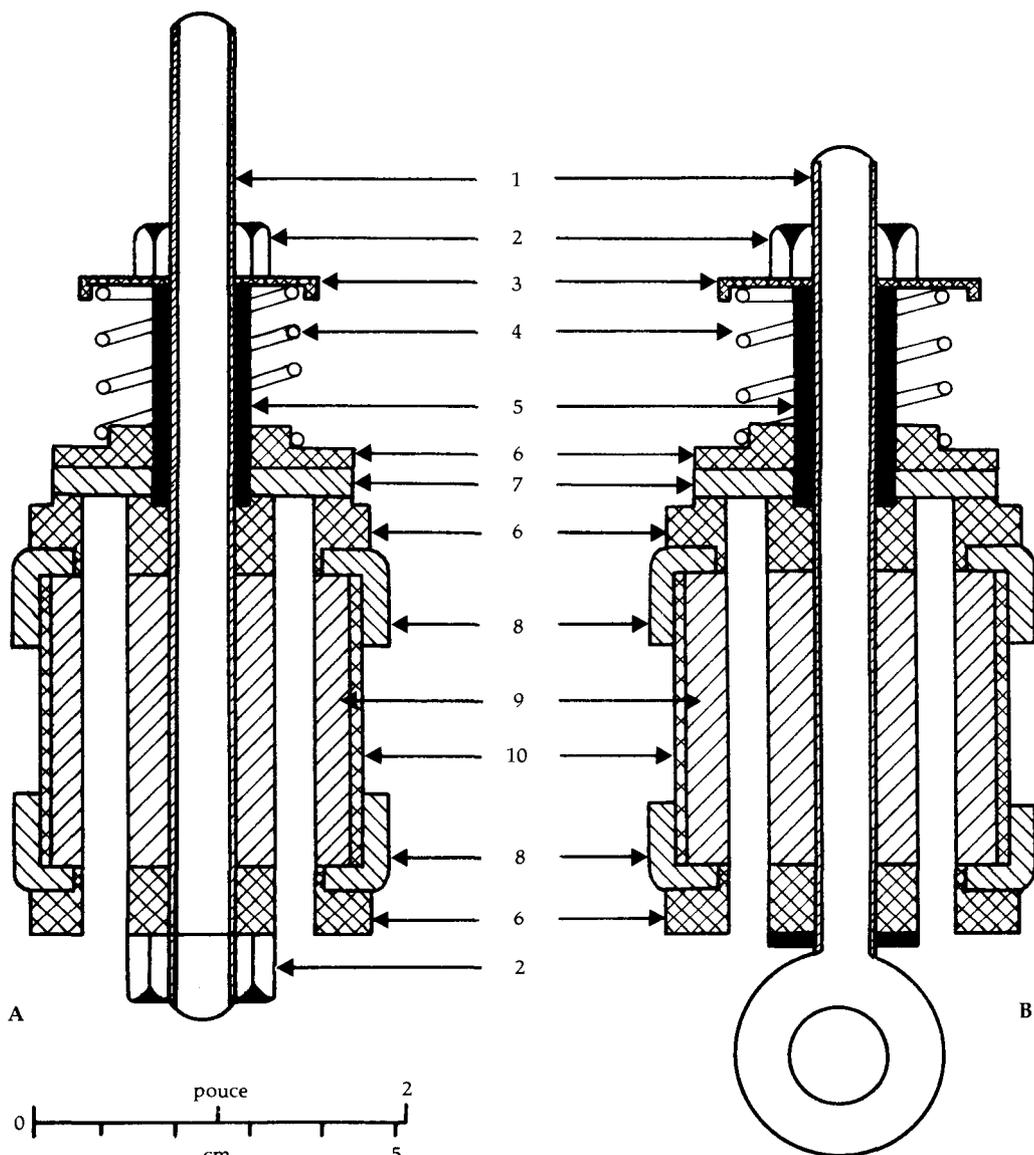
Fig. 2. Détails (A) du piston et (B) du clapet de retenue utilisés dans les pompes L1 et L3 : 1) boulon en « 1 » ; 2) écrou en laiton ; 3) couvercle en PVC ; 4) ressort en laiton ; 5) douille en laiton ; 6) rondelle en PVC ; 7) soupape à plaques en cuir ; 8) cuvette de cuir ; 9) bois ; et 10) tuyau en PVC.

On est arrivé à régler les problèmes touchant les clapets à l'aide d'un modèle faisant appel à un tuyau en PVC creux à cœur en bois et à des coupelles en cuir. Cette technique (v. Fig. 2) a permis d'éliminer complètement les fuites et aussi d'amoinrir l'usure de la colonne montante. Lorsqu'on utilisait des rondelles en polyéthylène pendant les essais sur le terrain, la colonne montante s'usait de 0,35 mm à tous les 90 jours d'utilisation. On pense que cela pourrait être dû au fait que des particules de limon s'incrustaient dans les rondelles et avaient ni plus ni moins qu'un effet de papier émeri sur la paroi du cylindre. Des essais analogues faits avec des coupelles en cuir ont révélé une usure beaucoup moins importante. Cette technique rend possible la fabrication et la réparation sur place et a démontré sa fiabilité sur le terrain pendant plus d'un an.

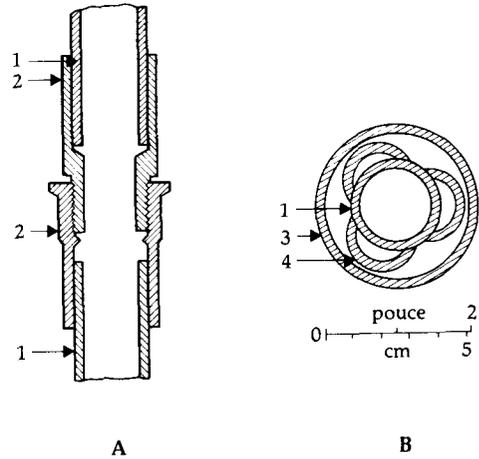
Fig. 3. (A) Raccords filetés de la tige du piston et (B) guides en PVC collés à la tige du piston pour réduire les vibrations causées par le pompage : 1) bielle, 2) raccord fileté, 3) colonne montante et 4) guides de la tige du piston.

On utilise des accouplements filetés pour raccorder les éléments de la tige du piston (v. Fig. 3). Au départ, on avait raccordé les tiges à l'aide d'un boulon, mais les boulons se brisaient à cause de la tension exercée au joint. L'utilisation d'accouplements en PVC s'est révélée très efficace.

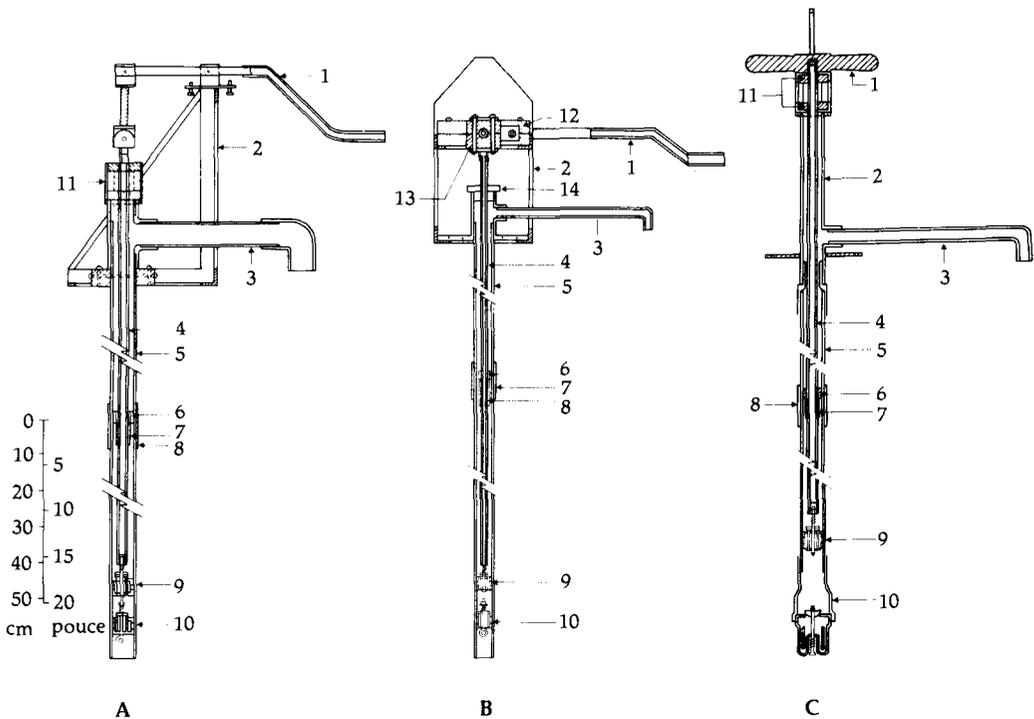
Fig. 4. (A) Pompe L1, (B) pompe L3 et (C) pompe V1 : 1) bras ; 2) montant ; 3) dégorgeoir ; 4) tige du piston ; 5) colonne montante ; 6) guide de la tige de piston ; 7) raccord de la tige de piston ; 8) joint de la colonne montante ; 9) piston ; 10) clapet de retenue ; 11) coussinet et boîte de compteur en bois (L1 et V1) ; 12) coussinet principal (L3) ; 13) palier de tête de bielle (L3) ; et 14) contre-base (L3).

Neuf pompes de modèle VI (Fig. 4) ont été installées, dont quatre à Akurala, quatre à Yatiyana et une à Hingurudugoda. A ces endroits, les puits ont de 3 à 4 m de profondeur. Les éléments hors du sol de cette pompe ont été modifiés en fonction de notre expérience, des résultats obtenus au cours des essais sur le terrain et des suggestions des utilisateurs. Nous avons constaté que le bras original, en métal, était difficile à manier. Nous l'avons donc remplacé par un bras en bois. Nous nous sommes également rendus compte que le piston pouvait sortir du cylindre pendant le pompage ; une simple équerre en métal a permis d'empêcher une élévation excessive (v. Fig. 6). Cette pompe est peu coûteuse, soit 75 \$US pour la pompe au complet qui permet de puiser l'eau à 3 m de profondeur. Toutefois, du fait que ce modèle ne comporte pas de mécanisme de levier, l'utilisateur doit soulever tout le poids de l'eau dans la colonne, ce qui

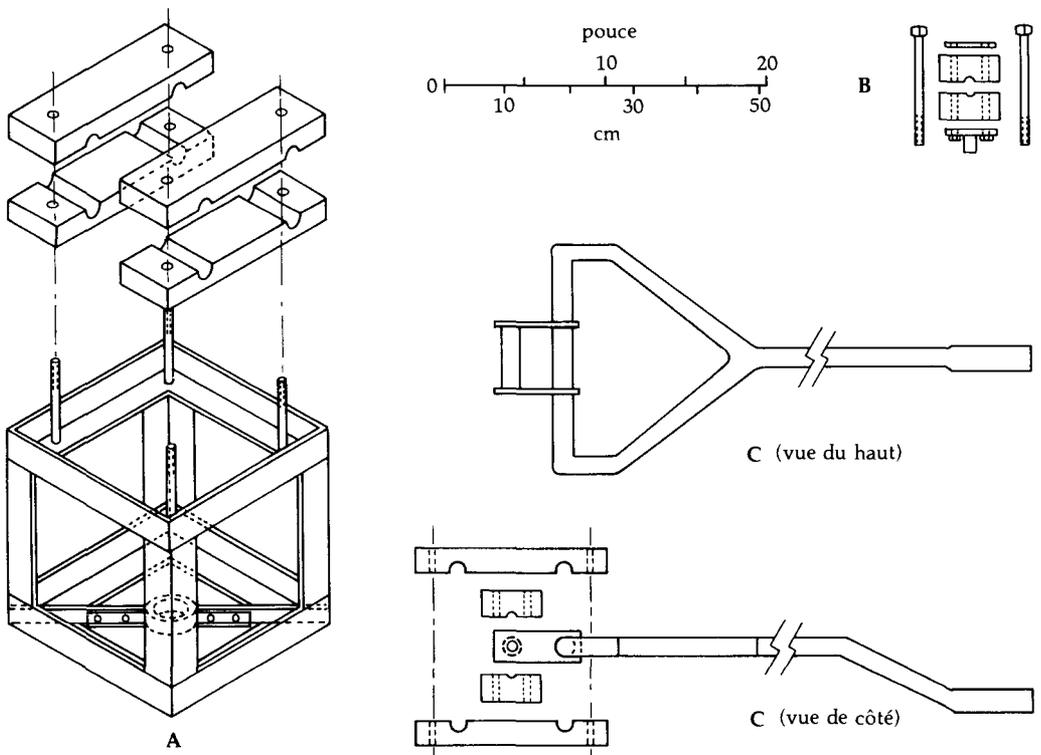
Fig. 5. Détails de la pompe de modèle L3 : (A) bâti et coussinets en bois, (B) coussinet de tête de bielle, et (C) modèle définitif du bras indiquant la position des coussinets en bois.

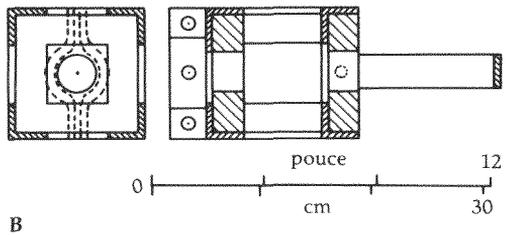
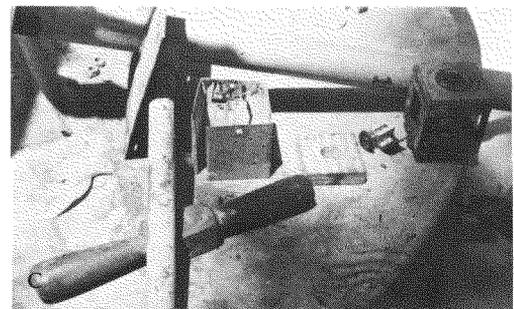
Fig. 6. (A) Dispositif d'arrêt et boîte du compteur fixés aux pompes de modèle VI, (B) détails de l'installation du compteur et (C) assemblage du compteur de la pompe VI.

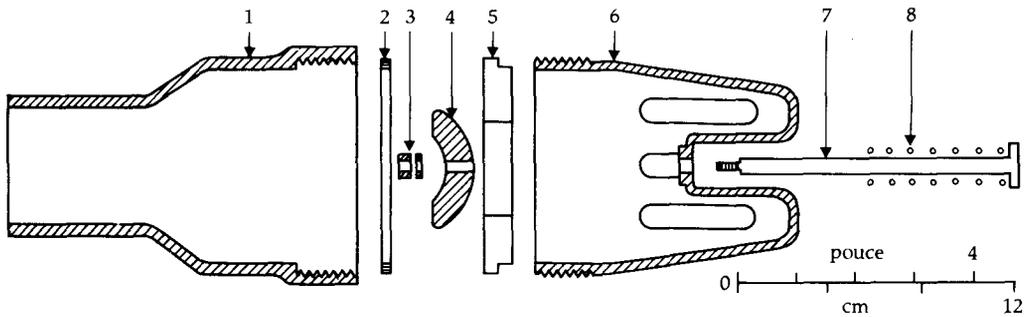
Fig. 7. Détail du clapet de retenue utilisé dans les pompes de modèle V1 : 1) couvercle en PVC ; 2) rondelle en caoutchouc ; 3) écrou et rondelle en laiton ; 4) clapet de retenue en caoutchouc ; 5) plaque en PVC ; 6) grillage en PVC ; 7) boulon en laiton ; et 8) ressort en laiton.

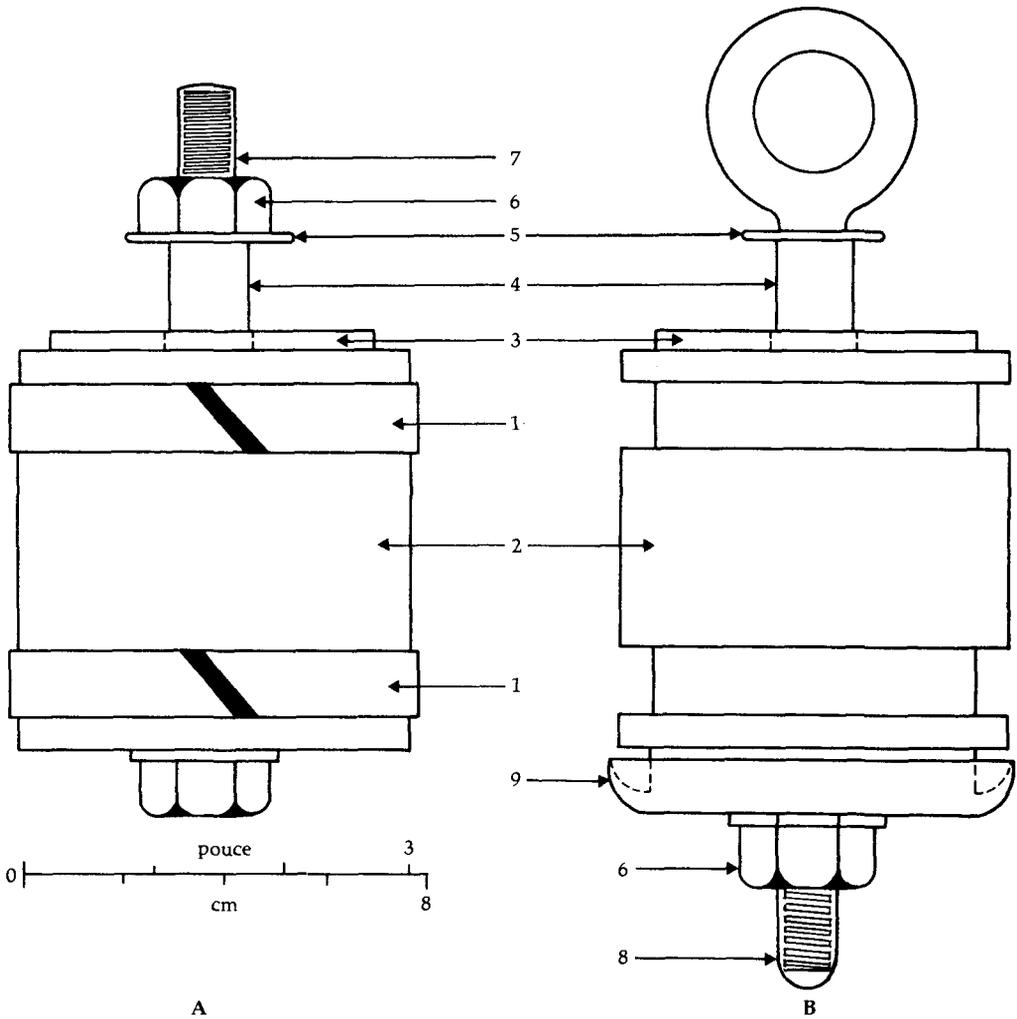
Fig. 1. (A) Piston et (B) assemblage du clapet de pied de la pompe à main Waterloo : 1) rondelle de polyéthylène ; 2) piston ; 3) soupape à plaques en PVC ; 4) guide de soupape en laiton ; 5) rondelle plate ; 6) écrou ; 7) boulon ; 8) boulon à œil ; et 9) adaptateur de clapet de pied en polyéthylène.

On trouvera les caractéristiques du piston original à la figure 1. Des problèmes sont cependant apparus à cause de la rupture des nervures supérieures et inférieures du piston, celles-ci étant les parties les plus fragiles. Le bris était surtout causé par le cognement répété des nervures contre la paroi du cylindre qui survenait lorsque la tige de la pompe se déplaçait de façon excentrique. Pour régler le problème, on a doublé l'épaisseur des nervures supérieures et inférieures qui sont passées de 1/4 po (6 mm) à 1/2 po (12 mm). La figure 6 donne les particularités du piston modifié.

La figure 1 montre l'assemblage du clapet de pied de la pompe à main Waterloo. À l'origine, ce clapet de pied était fixé à la paroi du cylindre à l'aide d'un adaptateur en polyéthylène qui s'ajustait étroitement à la paroi du cylindre. Toutefois, du fait que la surface interne du cylindre en PVC n'était pas parfaitement ronde, ni lisse, l'eau fuyait au clapet de pied. L'autre problème provenait de l'accumulation fréquente de grains de sable entre la soupape à plaques en PVC et la face supérieure du piston, ce qui avait pour effet de provoquer une autre fuite d'eau. On a d'abord tenté de régler ce problème en remplaçant l'adaptateur en polyéthylène par des plaques en acier inoxydable perforées, en mettant un ressort à compression par dessus la soupape à plaques et en collant un morceau de caoutchouc mince sur la plaque en PVC.

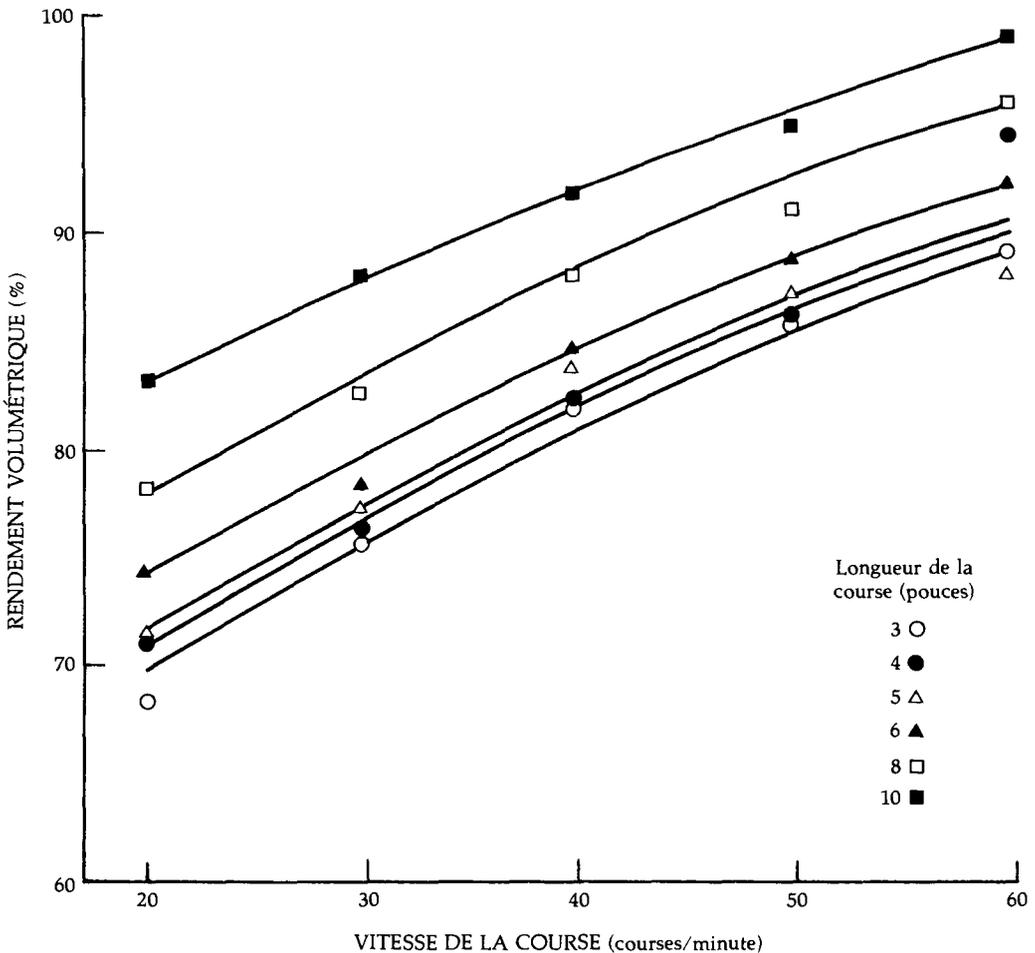
Fig. 2. Effet des longueurs de course sur le rendement volumétrique des pompes Waterloo ayant un rapport de 12,5 % entre l'orifice et le secteur du piston. (Charge hydraulique, 15 pieds (4,57 m) ; diamètre du piston, 3 pouces (7,5 cm) ; parcours de la soupape, 0,25 pouce (0,6 cm) ; espace libre entre le piston et le clapet de pied, 12 pouces (30 cm).

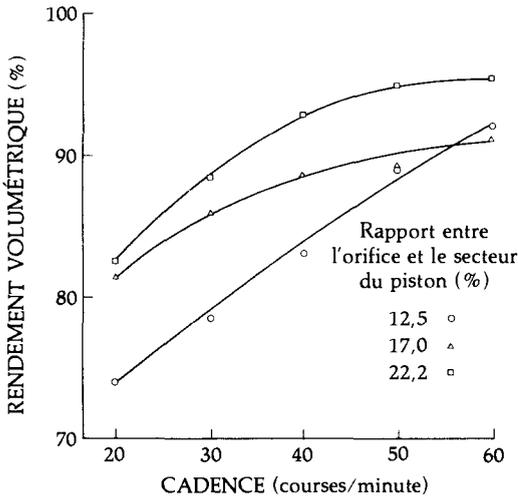
Fig. 3. Influence du rapport entre l'orifice et le secteur du piston sur le rendement volumétrique de pompes Waterloo dont la longueur de course du piston est de 6 po (15 cm). (Charge hydraulique, 15 pieds (4,57 m) ; diamètre du piston, 3 po (7,5 cm) ; parcours de la soupape, 0,25 po (0,6 cm).)

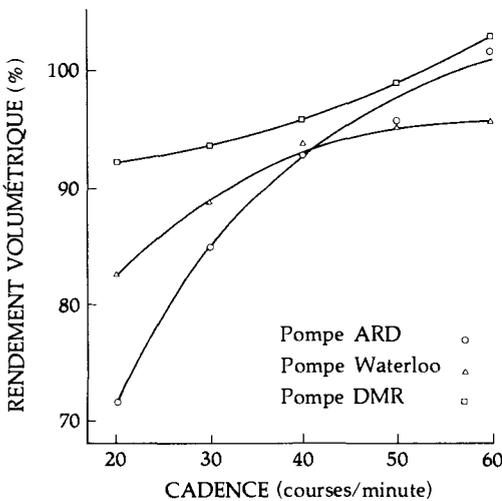
Fig. 4. Comparaison du rendement volumétrique de différentes pompes dont le piston a une longueur de course de 6 po (15 cm).

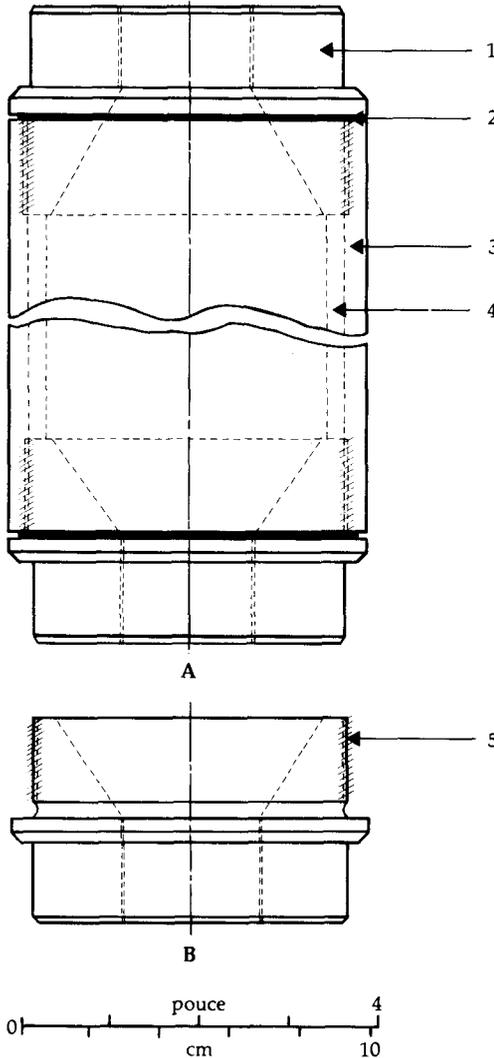
Fig. 5. Version modifiée du cylindre de 3 po (7,5 cm) de diamètre (A) et capuchon en acier (B) : 1) capuchon en acier ; 2) joint torique en caoutchouc ; 3) chemise en acier ; 4) revêtement intérieur en PVC ; et 5) partie filetée. (Hauteur totale du cylindre : 27 po (68,6 cm).)

Le cylindre proposé par l'Université de Waterloo était un tuyau de PVC ordinaire que l'on pouvait se procurer sur le marché local. Cependant, au cours des essais en laboratoire, une rupture s'est produite au raccord entre l'écrou-capuchon en acier et le cylindre en

PVC. Une des solutions consistait à augmenter l'épaisseur du cylindre, mais le nouveau cylindre s'est révélé trop coûteux. On a alors opté pour un cylindre en PVC inséré dans une chemise en acier. La figure 5 donne les caractéristiques du cylindre modifié à diamètre de 3 po (7,5 cm) ainsi que de son capuchon en acier. La chemise en acier renforce les raccords supérieur et inférieur, et le cylindre en PVC devrait diminuer l'usure des segments de piston en polyéthylène.

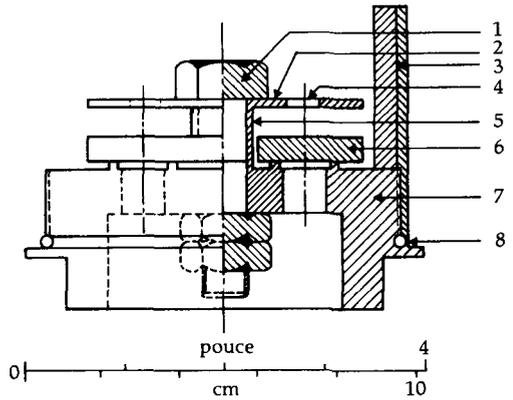
Fig. 7. Troisième modification du clapet de pied en PVC : 1) boulon fileté ; 2) plaque en acier inoxydable ; 3) revêtement intérieur en PVC et chemise en acier ; 4) trous de 7/16 po (1,11 cm) sur diamètre primitif de 1,5 po (3,8 cm) ; guide en laiton ; 6) soupape à plaques en caoutchouc ; 7) capuchon en acier ; et 8) joint torique.

nue au minimum à l'aide de deux petits sillons. Ce clapet de pied a donné des résultats satisfaisants sur le terrain. Toutefois, afin de diminuer le coût de production, on a apporté une troisième modification en éliminant le ressort à compression et en remplaçant la soupape à plaques en PVC par une plaque en caoutchouc massif de 1/4 po (6 mm). Le parcours de la soupape à plaques en caoutchouc a été maintenu à 1/4 po (6 mm). La figure 7 montre la troisième modification du clapet de pied. Au total, 54 puits répartis dans trois régions ont été munis d'un clapet de pied de ce genre.

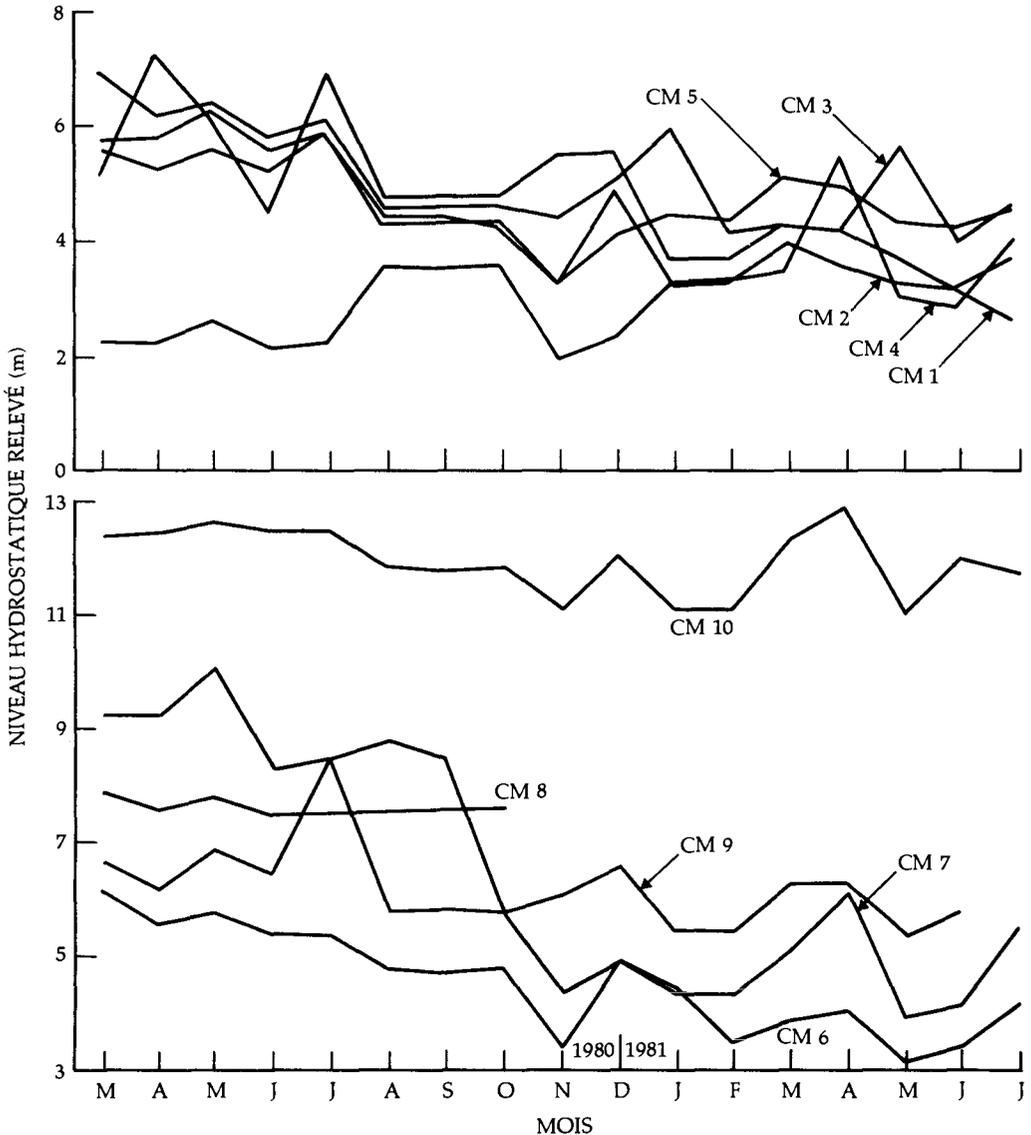
Fig. 8. Niveau hydrostatique relevé aux puits situés dans la province de Chiang Mai (CM3-9) et de Lamphun (CM1, 2 et 10).

Les variations du niveau hydrostatique des puits installés dans les provinces de Saraburi et de Lopburi, de Khon Kaen et de Chiang Mai et de Lamphun ont été révélées à chaque mois (v. Figure 8). Le niveau hydrostatique était plutôt élevé des mois d'octobre à décembre et bas de février à mars, périodes qui correspondent respectivement à la saison des pluies et à la saison sèche.

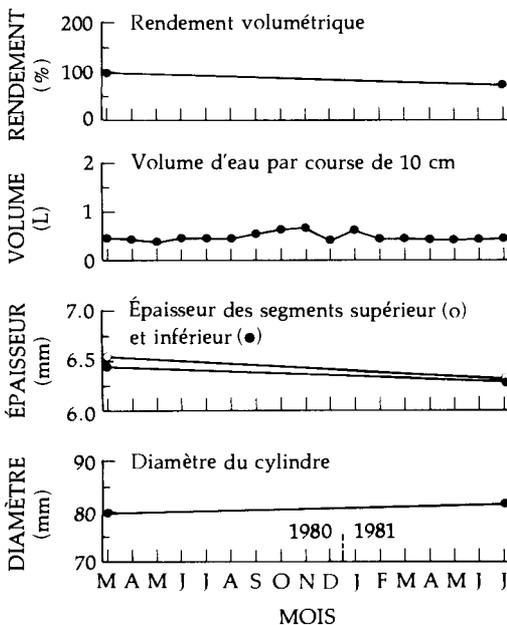
Fig. 9. Rendement de la pompe à cylindre de 3 po (7,5 cm) dans les régions de Saraburi et de Lopburi.

Le rendement volumétrique, le volume d'eau par course de 10 cm, les changements d'épaisseur des segments supérieur et inférieur du piston ainsi que les changements dans le diamètre intérieur des cylindres des 54 puits situés dans les trois régions ont été relevés à tous les mois (v. Fig. 9).

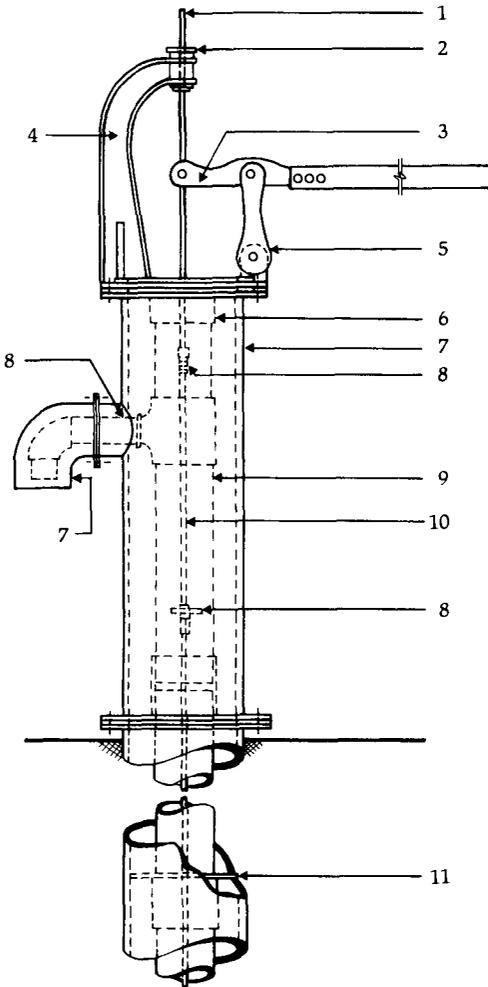
Fig. 10. Éléments hors du sol de la pompe à main en PVC/AIT : 1) tige d'acier ronde ; 2) guide de la tige ; 3) bras ; 4) support ; 5) raccord du support de bras muni d'un roulement à billes ; 6) robinet en PVC ; 7) chemise en acier ; 8) raccord ; 9) tuyau en PVC ; 10) tige en acier ; et 11) pièce d'écartement en bois.

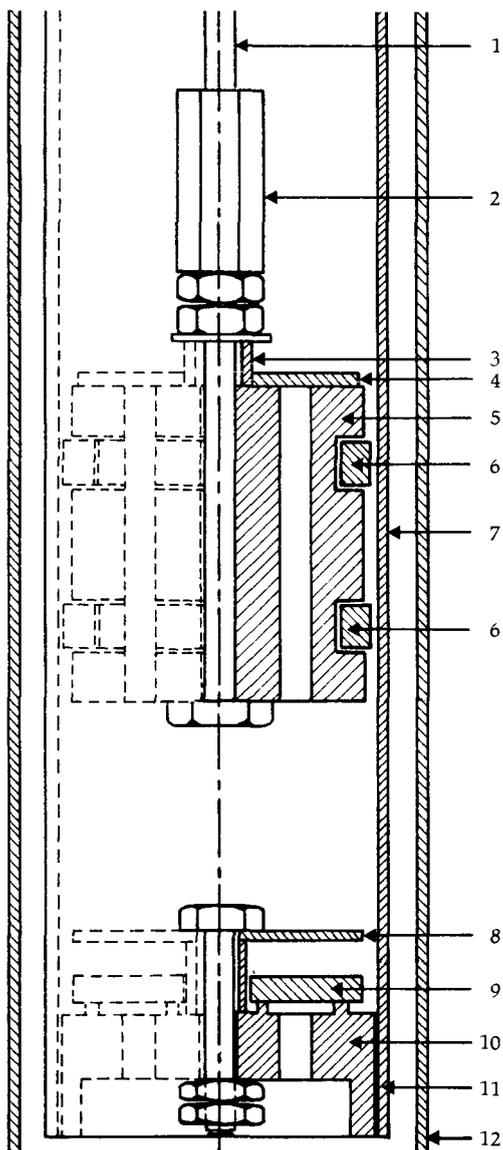
Fig. 11. Eléments dans le sol de la pompe à main en PVC/AIT : 1) tige en acier ; 2) raccord ; 3) guide en laiton ; 4) soupape de piston en PVC ; 5) piston en PVC ; 6) segment de piston en PVC ; 7) tuyau en PVC ; 8) plaque en acier inoxydable ; 9) plaque de clapet de pied en caoutchouc ; 10) clapet de pied en PVC ; 11) colle à solvant organique ; et 12) cuvelage en acier.

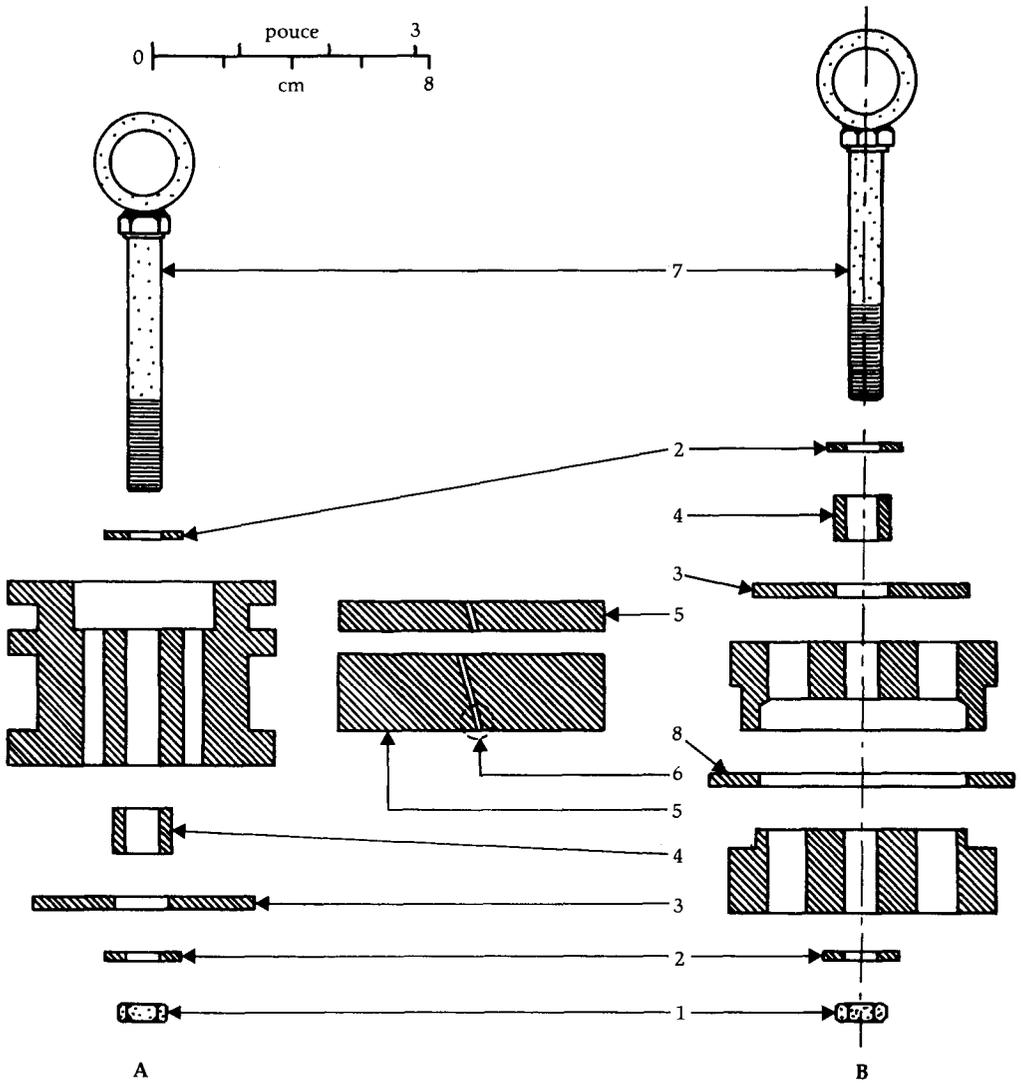
Fig. 1. Piston (A) et clapet de pied (B) original : 1) écrou six pans ; 2) rondelle ; 3) capuchon de soupape en plastique ; 4) capuchon de soupape-guide de course ; 5) segment de piston en plastique ; 6) fente en diagonale ; 7) boulon fileté muni d'un joint torique soudé en place ; et 8) joint en caoutchouc.

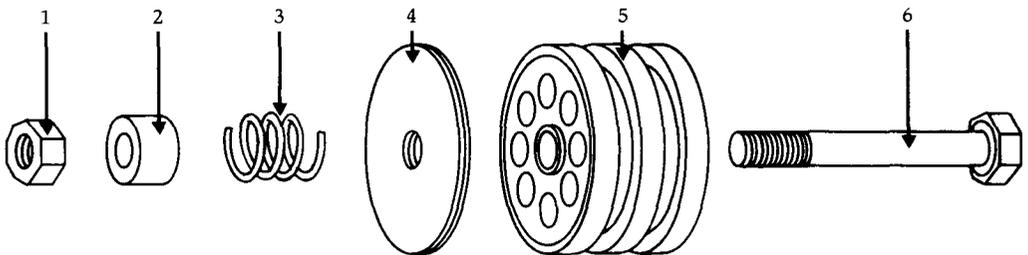
Fig. 2. Clapet de pied modifié : 1) écrou ; 2) capuchon de soupape en laiton et glissière ; 3) ressort en laiton ; 4) clapet anti-retour ; 5) soupape en PVC ; et 6) boulon fileté.

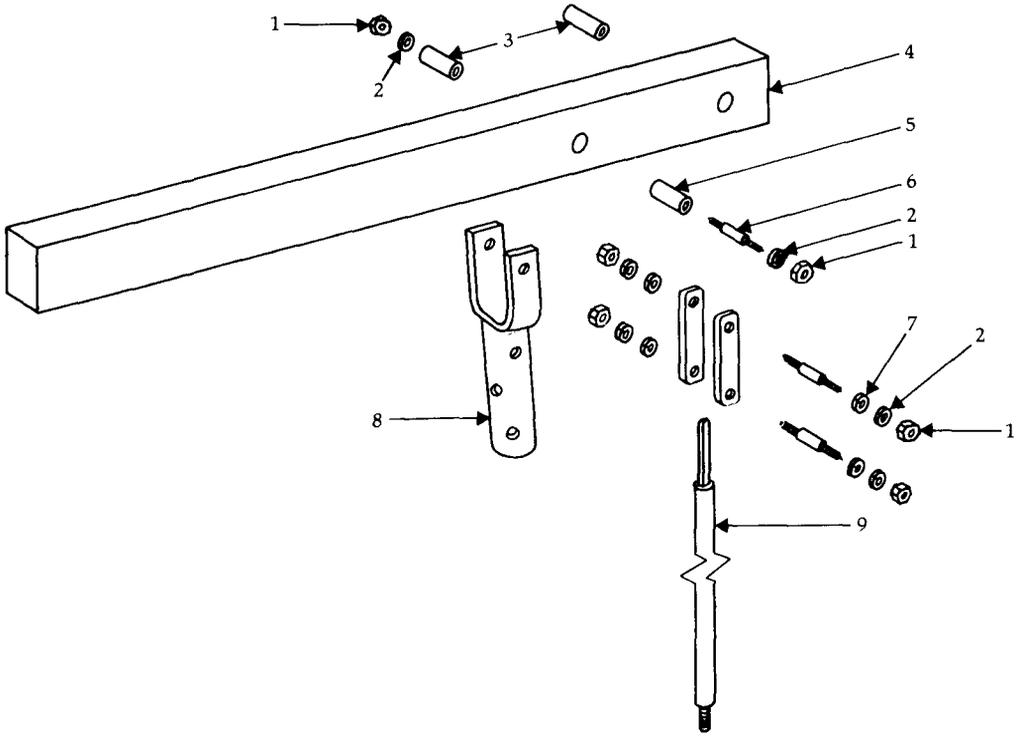
Fig. 3. Version modifiée des éléments hors du sol : 1) écrou ; 2) rondelle de blocage ; 3) palier à douille en laiton ; 4) bras en bois ; 5) palier à douille en métal ; 6) boulon ; 7) rondelle ; 8) tuyau de support du bras ; et 9) tige en fer solide d'une pièce.

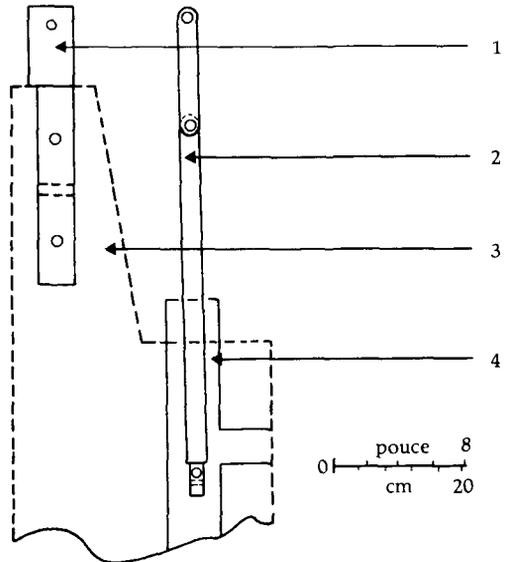
Fig. 4. Détails du socle de pompe en béton : 1) tuyau de support du bras ; 2) barre en fer d'une pièce ; 3) béton ; et 4) tuyau galvanisé de 3 pouces (7,5 cm).

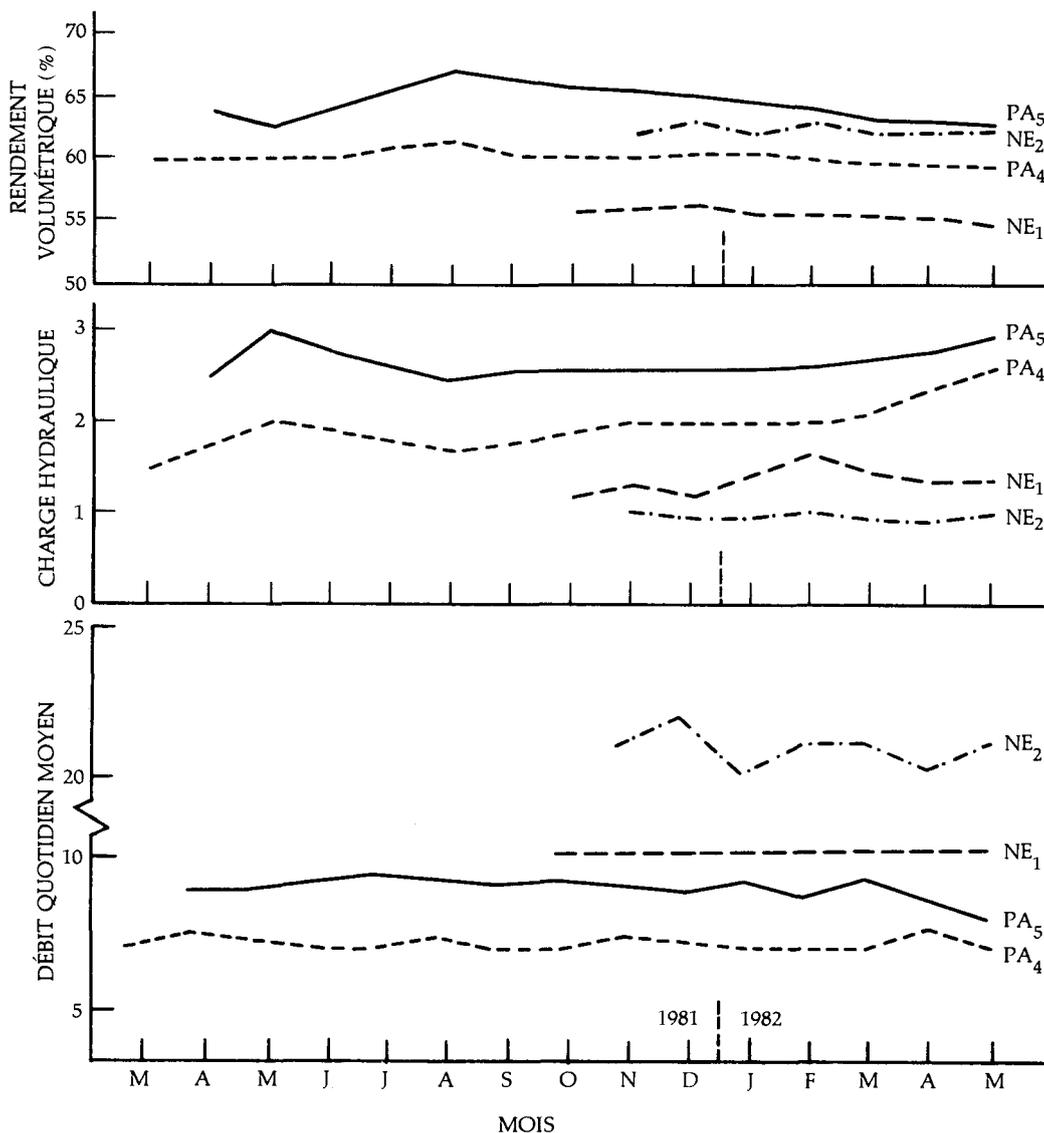
Fig. 5. Rendement volumétrique, charge hydraulique moyenne et moyenne mensuelle du débit quotidien moyen des quatre pompes au cours de la période des essais sur le terrain.

Les paramètres suivants ont été mesurés au moins une fois par mois et on retrouve un résumé des résultats des relevés au tableau 1 et à la figure 5.

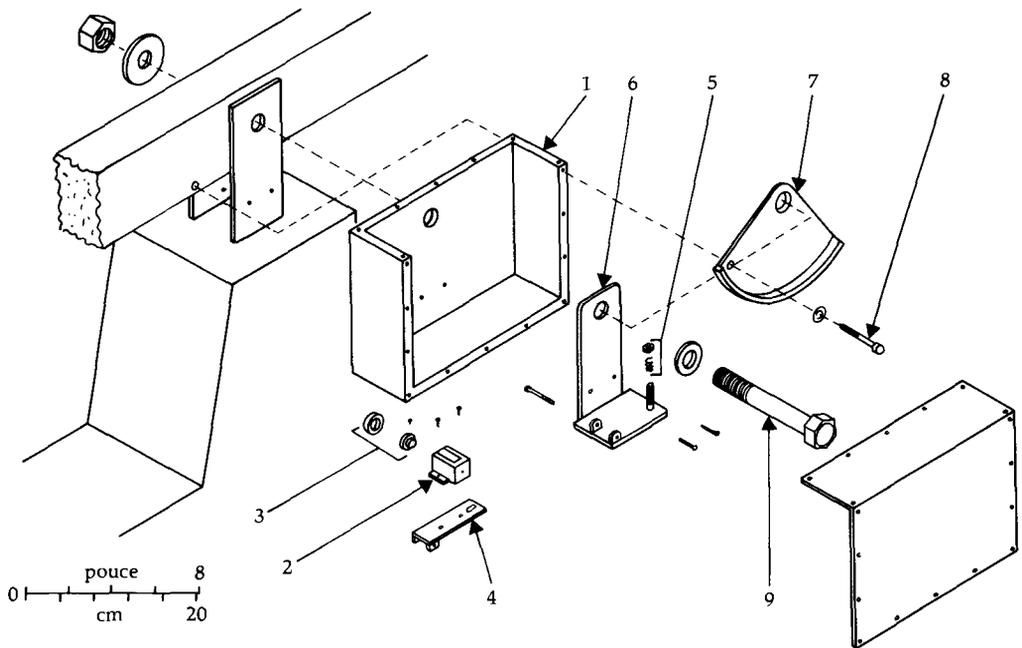
Fig. 6. Modèle de support du compteur mécanique : 1) carter ; 2) compteur ; 3) roue et rondelle de caoutchouc du compteur ; 4) support du compteur ; 5) écrou de réglage et ressort du compteur ; 6) assemblage du guide ; 7) balancier ; 8) goupille de balancier ; et 9) boulon du bras de pompe.

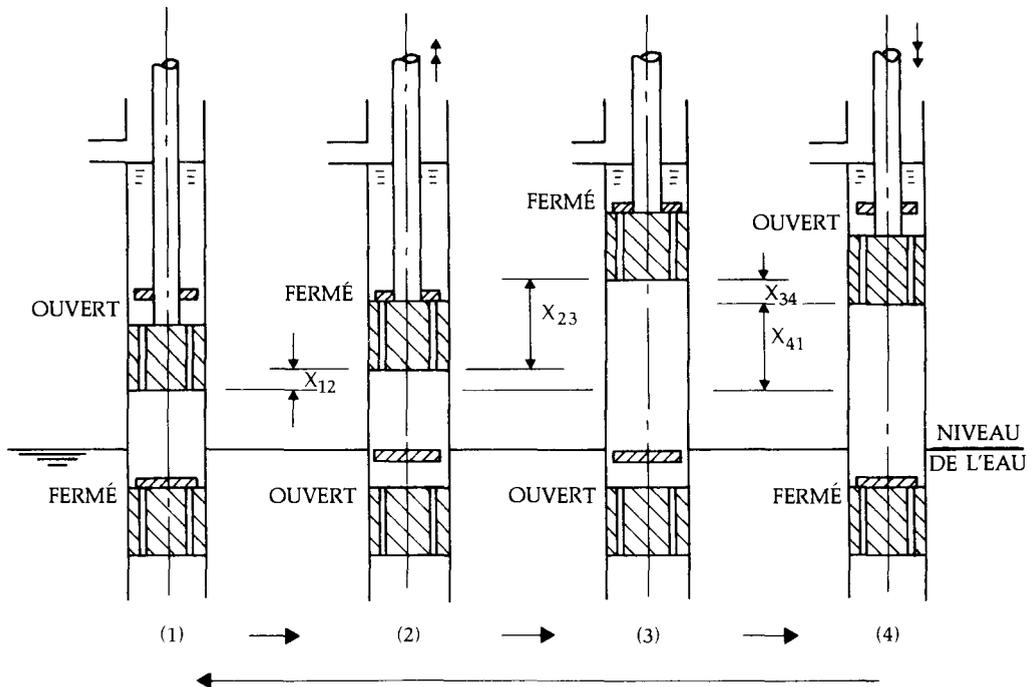
Fig. 1. Cycle d'opération de la pompe à piston alternatif.

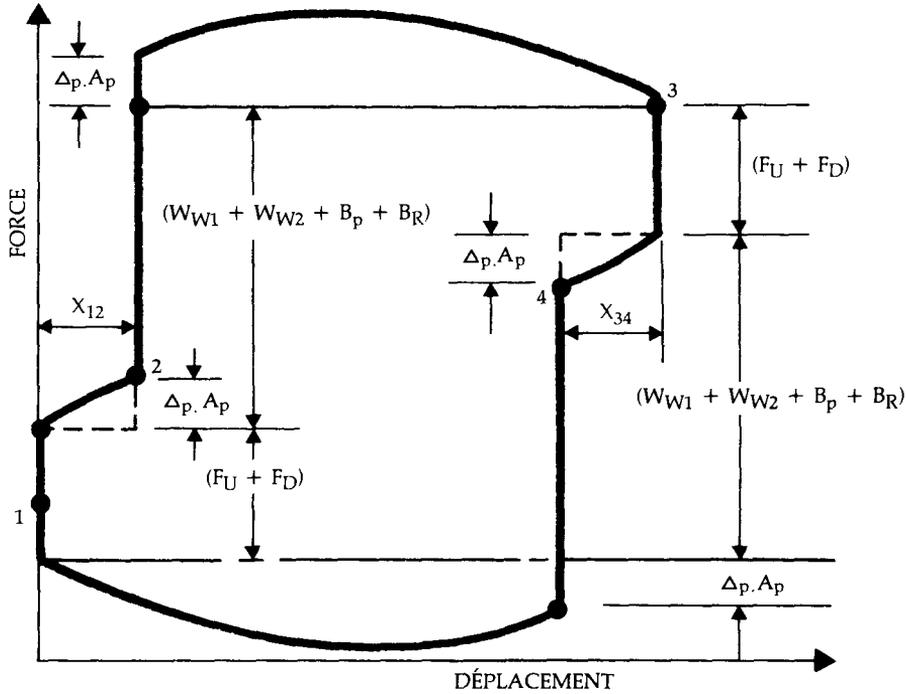
Fig. 2. Diagramme de force-déplacement.

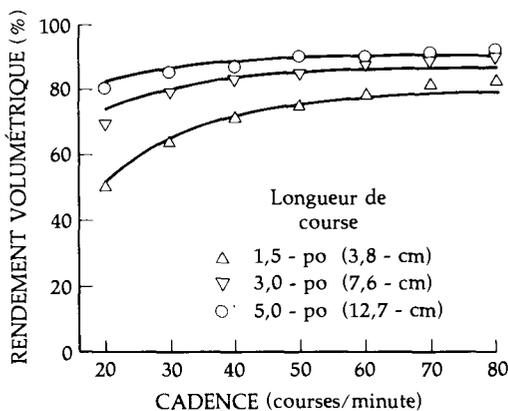
Fig. 3. Variation du rendement volumétrique en tenant compte de la vitesse de course pour trois longueurs de course (lignes théoriques et données des expériences : ouverture de soupape, 0,113 po (2,87 mm); poids de la soupape, 0,029 lb (force) (13,15 g); rapport entre l'orifice et le piston, 16,4 % et charge hydraulique de 230 po (3,66 m).

Les figures 3 et 4 donnent un exemple de

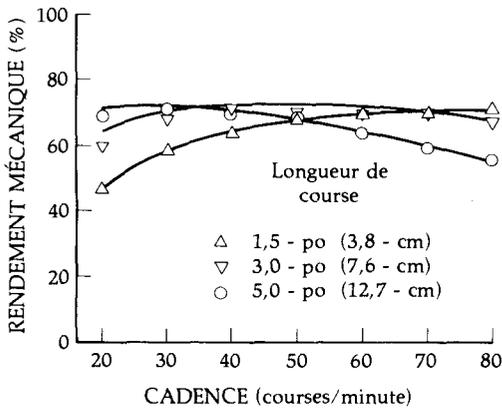
Fig. 4. Variation du rendement mécanique en tenant compte de la vitesse de course pour trois longueurs de course (lignes théoriques et données des expériences ; ouverture de soupape, 0,113 po (2,87 mm) ; poids de la soupape, 0,029 lb (force) (13,15 g) ; rapport entre l'orifice et le piston, 16,4 % et charge hydraulique de 230 po (3,66 m).

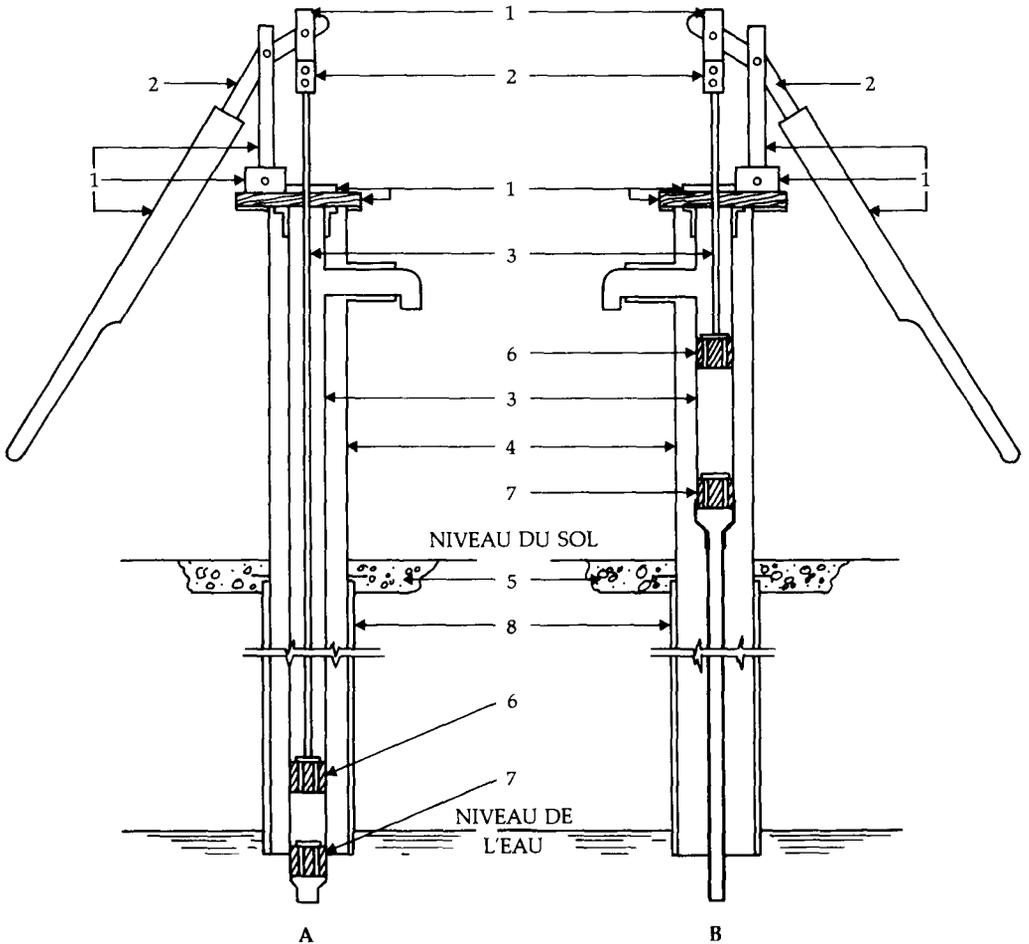
Fig. 5. Pompe élévatrice (A) et pompe aspirante (B): 1) pièces en bois ; 2) pièces en fer galvanisé ; 3) pièces en PVC ; 4) support en acier doux ; 5) béton ; 6) piston ; 7) clapet de pied ; et 8) tuyau de revêtement.

Les figures 5 et 6 montrent les principales caractéristiques du modèle actuel des pompes à main aspirantes et des pompes à main élévatoires. Les caractéristiques communes à ces deux pompes sont : 1) un support en acier doux ; 2) un système de levier composé de

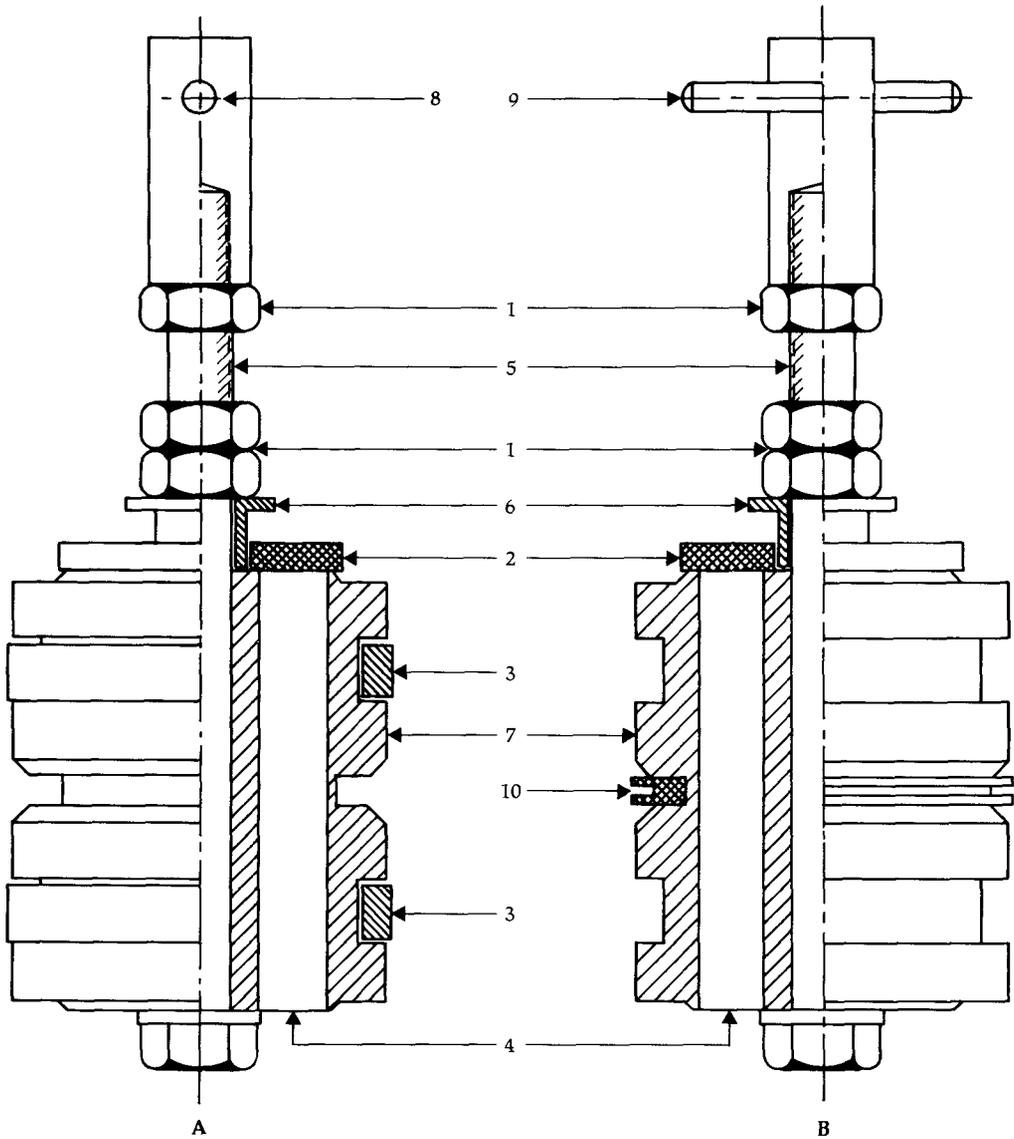
Fig. 6. Assemblage du piston (A) et clapet de pied récupérable (B) : 1) contre-écrous ; 2) clapet de soupape (en caoutchouc naturel) ; 3) segments de piston (en polyéthylène) ; 4) six trous percés à égale distance ; 5) boulon ; 6) butée de soupape ; 7) plastique PVC ; 8) trou pour la goupille de fixation ; 9) goupille de récupération ; et 10) joint d'étanchéité en caoutchouc à rebord double.
