Pompes à main communautaires

Recherche et évaluation en Asie

IDRC-204f

Rédacteurs : Donald Sharp et Michael Graham

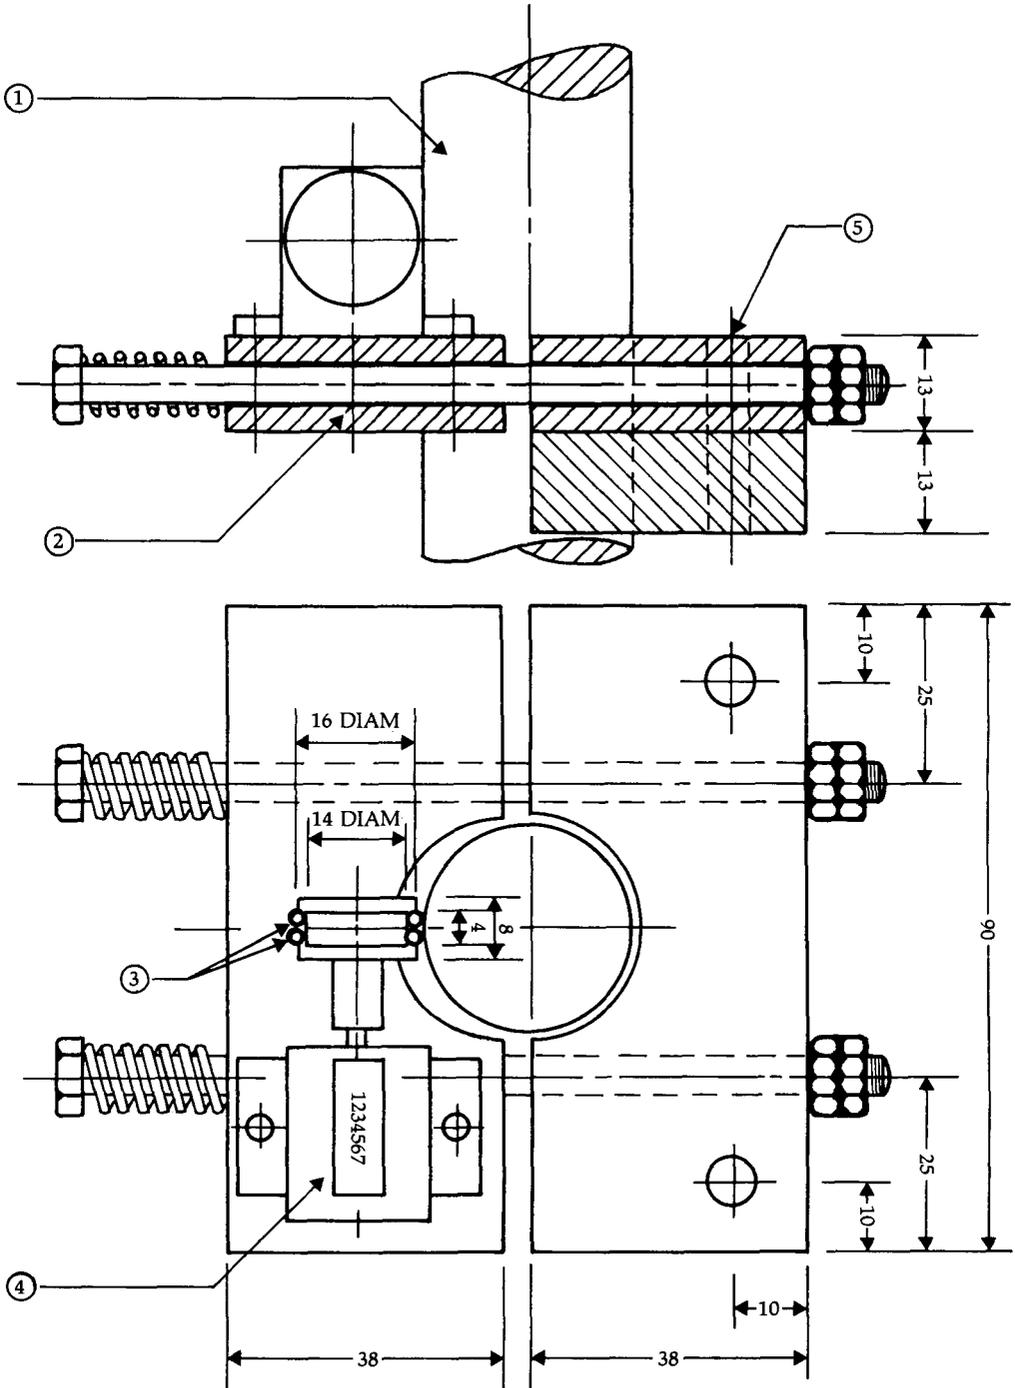
Fig. 7. Support pour le compteur Veeder-Root (V-R) installé sur les pompes (toutes les mesures sont données en mm : 10 mm = 0,3937 pouce) : 1) tige de piston ; 2) accouplement de glissement pour permettre le déplacement latéral du compteur ; 3) deux joints toriques (13 mm (diamètre intérieur) × 2 mm (diamètre coupe transversale) (0,51 × 0,08 pouce)) ; 4) compteur emboîté avec raccordement par brides (#74-6125-001) ; et 5) vis de fixation à la plaque supérieure de la pompe à main.

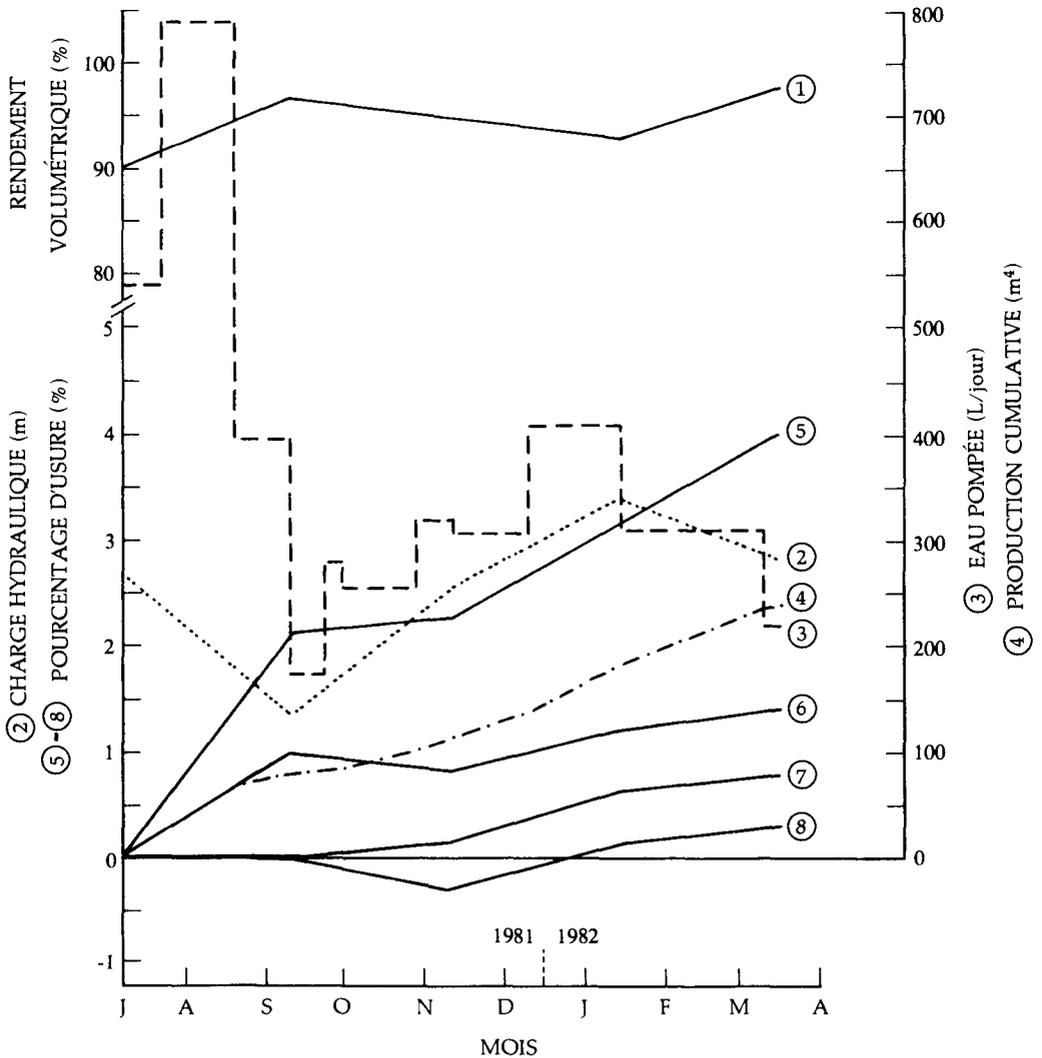
Fig. 8. Caractéristiques de rendement de la pompe à main PK 001S au cours des essais sur le terrain : 1) rendement volumétrique ; 2) charge hydraulique ; 3) eau pompée par jour ; 4) débit (total) cumulatif ($m^4 = m^3 (\text{volume}) \times m$ (élevé)) ; 5) pourcentage d'usure de la douille supérieure en bois (0°) ; 6) pourcentage d'usure de la douille inférieure en bois (90°) ; 7) pourcentage d'usure du segment de piston supérieur ; et 8) pourcentage d'usure du segment de piston inférieur.

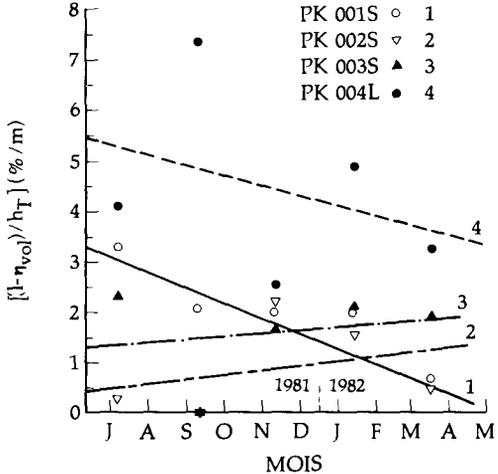
Fig. 9. Variation de $(L - \eta_{vol})/h_T$ par rapport aux jours civils dans le cas de quatre pompes.

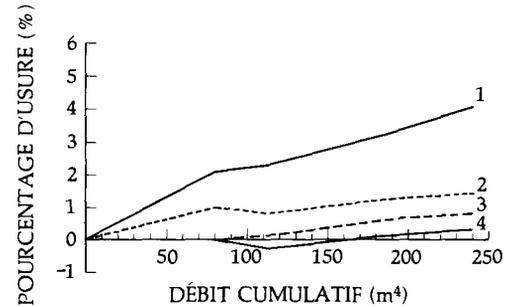
Fig. 10. Variation de l'usure par rapport au débit (total) cumulé pour la pompe PK 001S : 1) douille supérieure en bois (0°); 2) douille inférieure en bois (90°); 3) segment de piston supérieur; et 4) segment de piston inférieur.

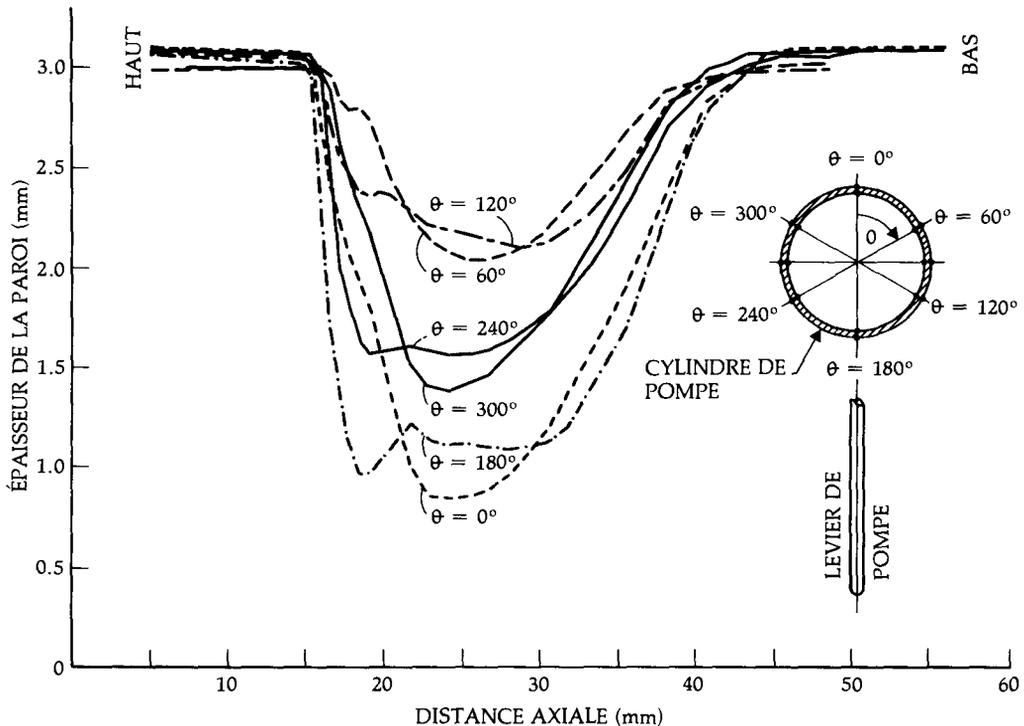
Fig. 11. Variation de l'épaisseur de la paroi du cylindre de pompe par rapport à la distance axiale (pompe NS 010S).

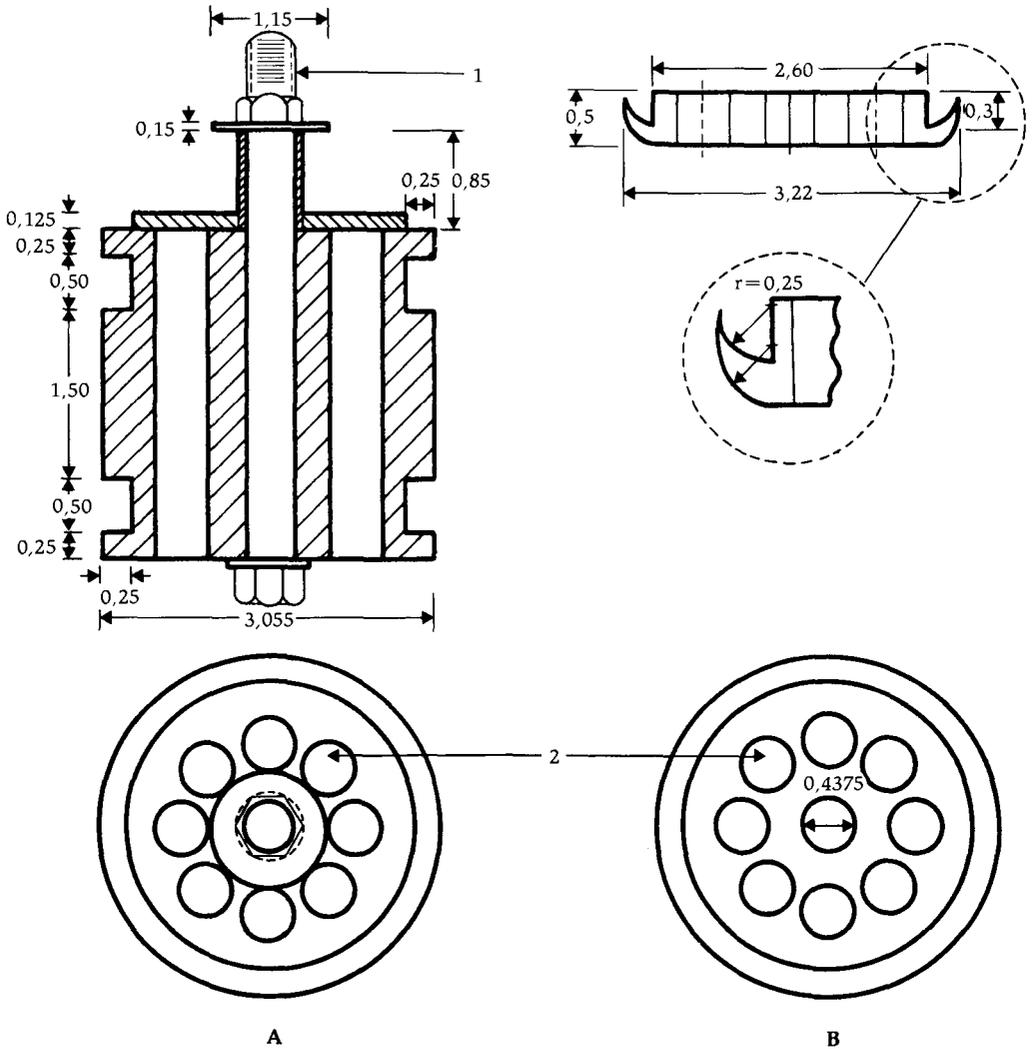
Fig. 1. Modèle du piston (A) et de l'adaptateur de clapet de pied (B) originaux mis à l'essai dans le réseau asiatique de pompes à main (toutes les mesures sont en pouces ; 1 pouce = 25,5 mm ; 1) boulon de 7/16 pouce (1,11 cm) de diamètre et de 5,5 pouces (13,97 cm) de long ; 2) trous de 0,5 pouce (1,27 cm) à 1,53 pouce (3,89 cm) de diamètre primitif.

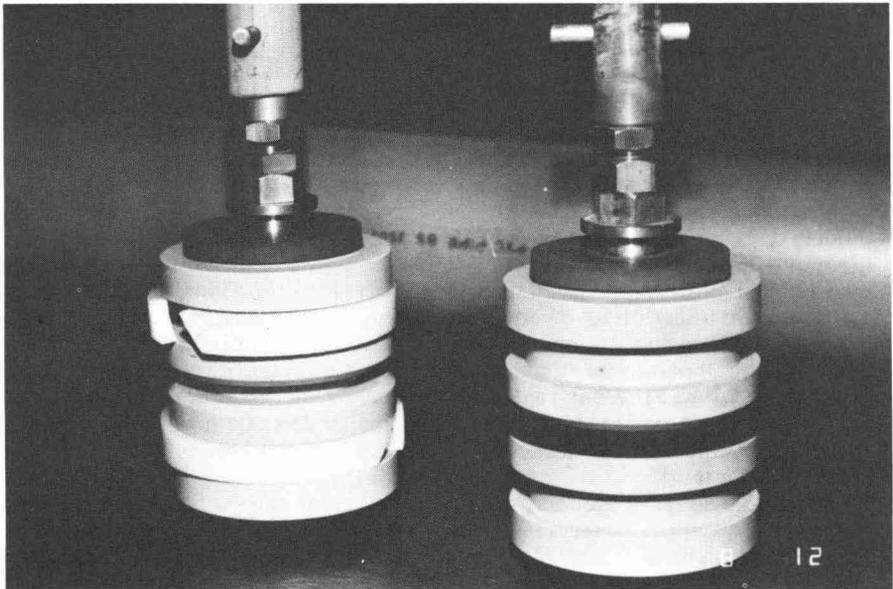
Le piston de la pompe Waterloo (à gauche) et le clapet de pied (à droite) sont moulés à partir de PVC solide. Les pièces sont interchangeableables, sauf les segments de piston et le joint de caoutchouc du clapet de pied.
